ANALISIS KERUSAKAN SISTEM KOPLING PADA MESIN TOYOTA AVANZA TAHUN 2003

ANALYSIS OF DAMAGE TO THE CLUTCH SYSTEM IN THE 2003 TOYOTA AVANZA ENGINE

Galang Tegar Darmawan, Sulaeman Deni Ramdani, Suadi
Universitas Sultan Ageng Tirtayasa

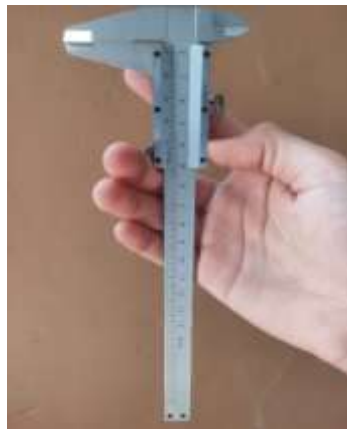
Gambar 2. Alat ukur vernier caliper

Alat pada gambar 2 adalah vernier caliper untuk mengukur kedalaman paku keling kampas kopling, kedalaman pegas diafragma dan lebar keausan pegas diafragma untuk menentukan seberapa keausan dari kampas kopling dan pegas diafragma.

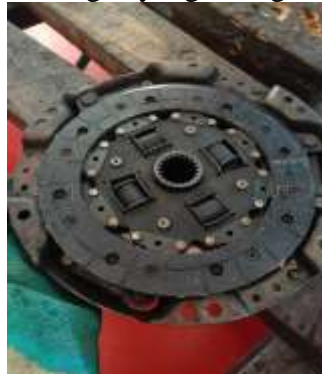
Gambar 3. Kerusakan pada kampas kopling

Pada gambar 3 merupakan kampas kopling yang rusak, dimana tahap ini memeriksa kampas kopling secara visual dengan melihat kotoran, goresan, retakan dan tanda-tanda keausan kampas kopling. Jadi hasil pemeriksaan secara visual didapat kampas kopling tersebut sudah banyak tergores, kemudian periksa alur hub aus atau rusak, lalu sambungkan pelat kopling ke poros input transmisi. Jadi harus mudah bergerak kampas koplingnya serta tidak kendor dan macet, didapat alur hub tersebut agak kendor serta macet saat digerakan. Selanjutnya pegas torsinya sudah longgar atau tidak ada tekanan lagi. Maka segera ganti kampas kopling. Kampas kopling ini salah satu bagian komponen yang sering terjadi kerusakan kopling menurut beberapa mekanik di bengkel (Indra, Suadi, Sumarlan).

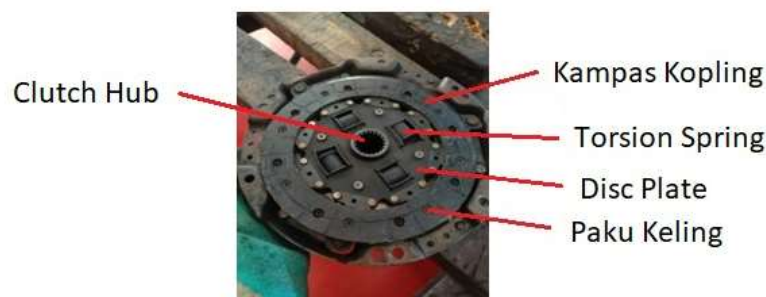
Gambar 4. Bagian Plat Kopling

Pada gambar 4 merupakan bagian dari *disc clutch* yakni ada kampas kopling, *clutch hub*, *torsion spring*, *disc plate* dan paku keling, dari beberapa bagian unit kampas kopling dapat diperiksa secara visual dengan melihat apa saja kerusakan yang terjadi pada bagian unit kampas kopling.

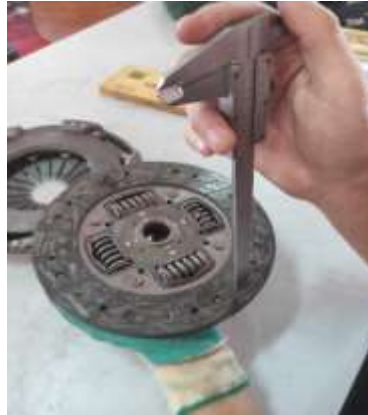
Gambar 5. Mengukur kedalaman paku keeling

Pada gambar 5 merupakan tahap pengukuran keausan kampas kopling dengan cara mengukur kedalaman paku keling menggunakan alat *Vernier Caliper* dengan batasan minimum kedalaman paku keling 0,3 mm. Bila kedalaman telah melewati batas minimum, ganti satu set dengan kampas kopling baru. Mengganti kampas kopling baru pada kendaraan sebaiknya diganti satu set agar tidak terjadi bahaya kerusakan lebih lanjut pada komponen lain yang belum diganti pada kopling. Jadi hasil pemeriksaan dan pengukuran dari beberapa kedalaman paku keling didapat yang paling minim yaitu 0,2 mm. kedalaman kampas kopling tersebut sudah dibawah batas minimum, jadi kampas kopling tersebut tidak bisa digunakan. Maka kampas kopling segera diganti karena jika tidak segera diganti paku keling akan merusak *flywheel*. Kampas kopling memiliki batas usia rata-rata 80.000 kilometer. Akan tetapi lamanya masa penggunaan juga tergantung pada cara pengemudi berkendara.

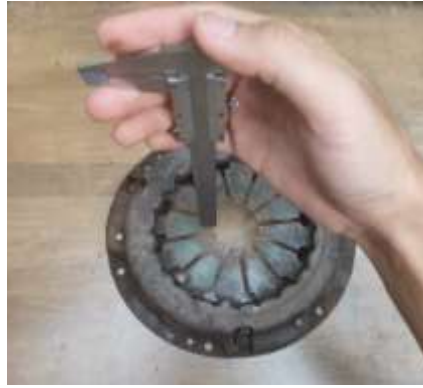
Gambar 7. Mengukur Kedalaman Pegas Diafragma

Pada gambar 7 merupakan tahap pengukuran kedalaman pegas diafragma dimana pengukuran ini untuk mengetahui keausan pada pegas diafragma yang menyebabkan sering terjadi kerusakan pada komponen ini dikarenakan sering menginjak pedal kopling dan menginjak setengah kopling atau menekan pedal kopling terlalu lama sehingga deklaher menempel terus-menerus pada pegas diafragma. Dari hasil beberapa pengukuran kedalaman pegas diafragma tersebut didapat yang paling maksimal yaitu 0,20 mm dengan batas maksimal 0,6 mm. Jadi tingkat keausan pegas diafragma tersebut sudah melebihi batas maksimal sehingga komponen tersebut sudah rusak. Pegas diafragma juga termasuk salah satu komponen yang sering terjadi kerusakan menurut beberapa mekanik di bengkel (Indra, Suadi, Sumarlan).

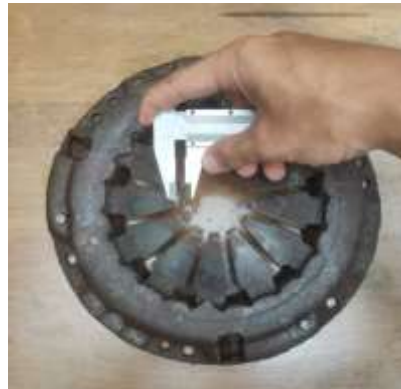
Gambar 8. Mengukur Lebar Keausan Pegas Diafragma

Pada gambar 8 merupakan tahap mengukur lebar keausan pegas diafragma, pada pengukuran ini juga untuk mengetahui keausan pegas diafragma yang menyebabkan sering terjadi kerusakan pada komponen ini. Dari hasil beberapa pengukuran lebar keausan pegas diafragma didapat 6 mm dengan batas maksimal 5 mm. Jadi tingkat lebar keausan pegas diafragma sudah melebihi batas maksimal sehingga komponen tersebut harus diganti denganyang baru.

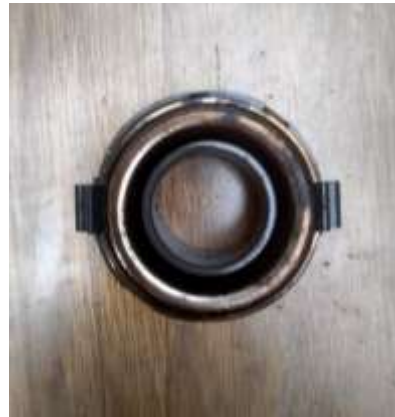
Gambar 9. Deklaher yang rusak

Penyebab kopling mobil bunyi saat pedal kopling diinjak yaitu keausan pada deklaher. Pada bagian deklaher terdapat grease yang akan kering sehingga menyebabkan aus karena jarang dicek dan diberikan pelumas sehingga terjadi kendala macet atau muncul bunyi ketika menginjak pedal kopling cukup lama dan posisi dari deklaher menekan pegas diafragma.

Pada gambar 9 merupakan deklaher (release bearing) yang rusak, dimana tahap ini melakukan pemeriksaan secara visual didapat deklaher ini mengalami retak atau aus pada bagian atas akibat gesekan pegas diafragma.

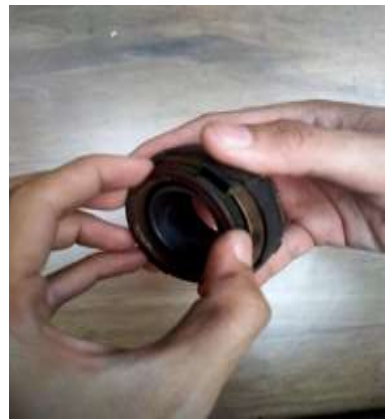
Gambar 10. Memeriksa kerusakan pada deklaher

Pada gambar 10 merupakan tahap pemeriksaan kerusakan pada deklaher, dimana pada deklaher ini sudah macet dan kocak (tidak dapat diputar dengan baik) maka putaran dari deklaher tidak akan rata ketika menekan pegas diafragma mengakibatkan kerusakan pada pegas diafragma yang akan terkikis atau aus lebih cepat. Deklaher juga termasuk salah satu komponen yang sering terjadi kerusakan menurut beberapa mekanik di bengkel (Indra, Suadi, Sumarlan).
